# Vyhodnocení povodně v září 2024

Předběžná zpráva

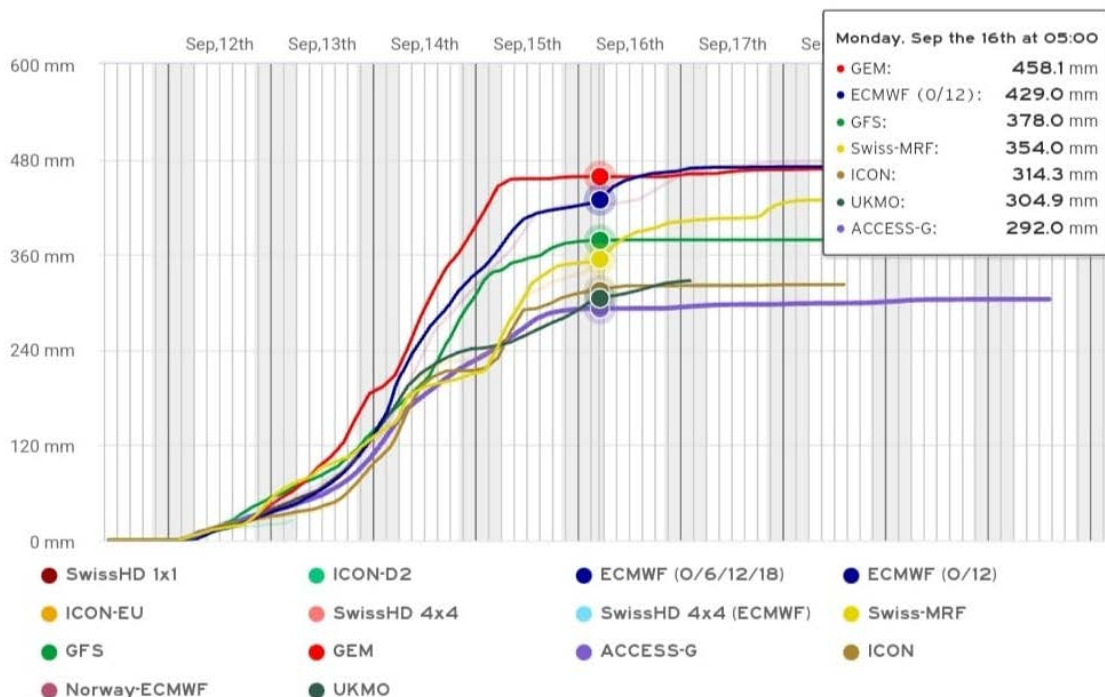
Obr. 1.2.4 Multimodelový průběh akumulace srážek pro Jeseník z 11. 9. 12 UTC (zdroj: meteologix.com).

Oprávněnost vydané výstrahy na extrémní srážky potvrzovaly i poslední běhy modelů, které byly k dispozici večer před začátkem srážkové epizody. Obr. 1.2.4 znázorňuje předpokládaný průběh srážek pro Jeseník z různých modelů z 11. 9. 12 UTC. Nejdeštivější scénář nabízel kanadský model s více než 450 mm, nejnižší úhrn předpovídal australský model (cca 290 mm). I tato nejnižší varianta však představovala mimořádný srážkový úhrn.

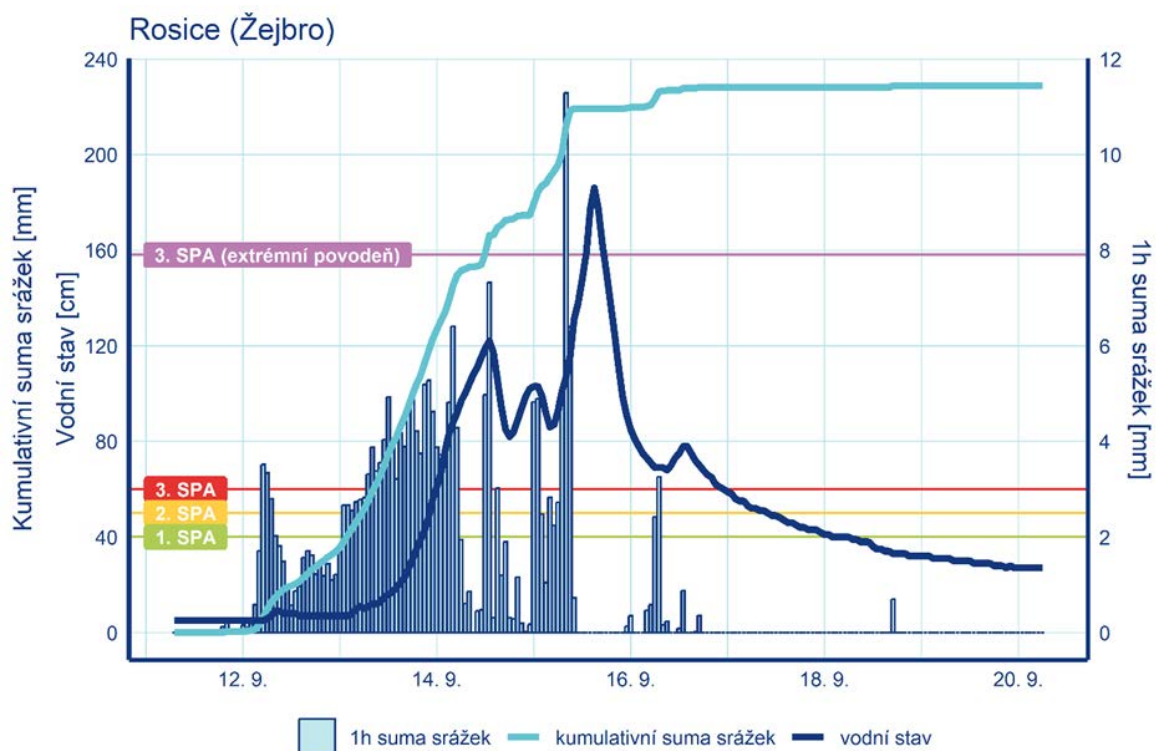
Obr. 2.2.7 Časový průběh srážek a vodních stavů na povodí Žejbra k profilu Rosice.

V oblasti Českomoravské vrchoviny patřilo k nejvíce postiženým povodí Novohradky. Jako příklad je uveden průběh povodně v profilu Rosice na toku Žejbro (obr. 2.2.7). V porovnání s horskými oblastmi Krkonoš a Jeseníků byly celkové úhrny srážek na povodí Novohradky o 150–200 mm menší, ale poslední vlna srážek byla nejintenzivnější a způsobila obdobně jako na Jesenícku výrazný nárůst hladin vodních toků.

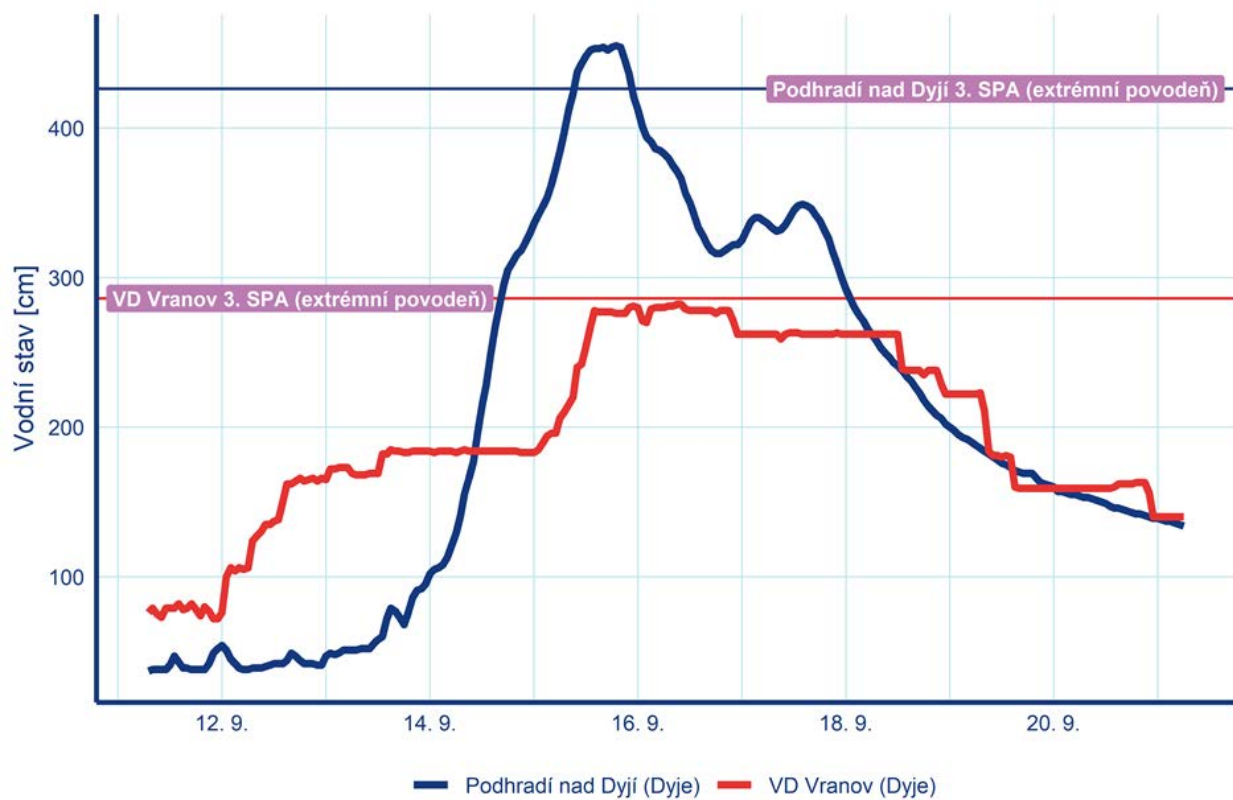
Obr. 2.2.9 Transformace povodňové vlny na Dyji nádrží Vranov.

Včasná a přesná předpověď srážek umožnila správcům vodních toků začít v předstihu vypouštět všechny významné nádrže, a to i hluboko pod kótu retenčního prostoru, který je určen k zachycení (části) objemu povodňových vln a jejich transformaci, tj. zmenšení povodňových průtoků. Podrobněji se vyhodnocení funkce jednotlivých vodních děl věnuje kap. 4.

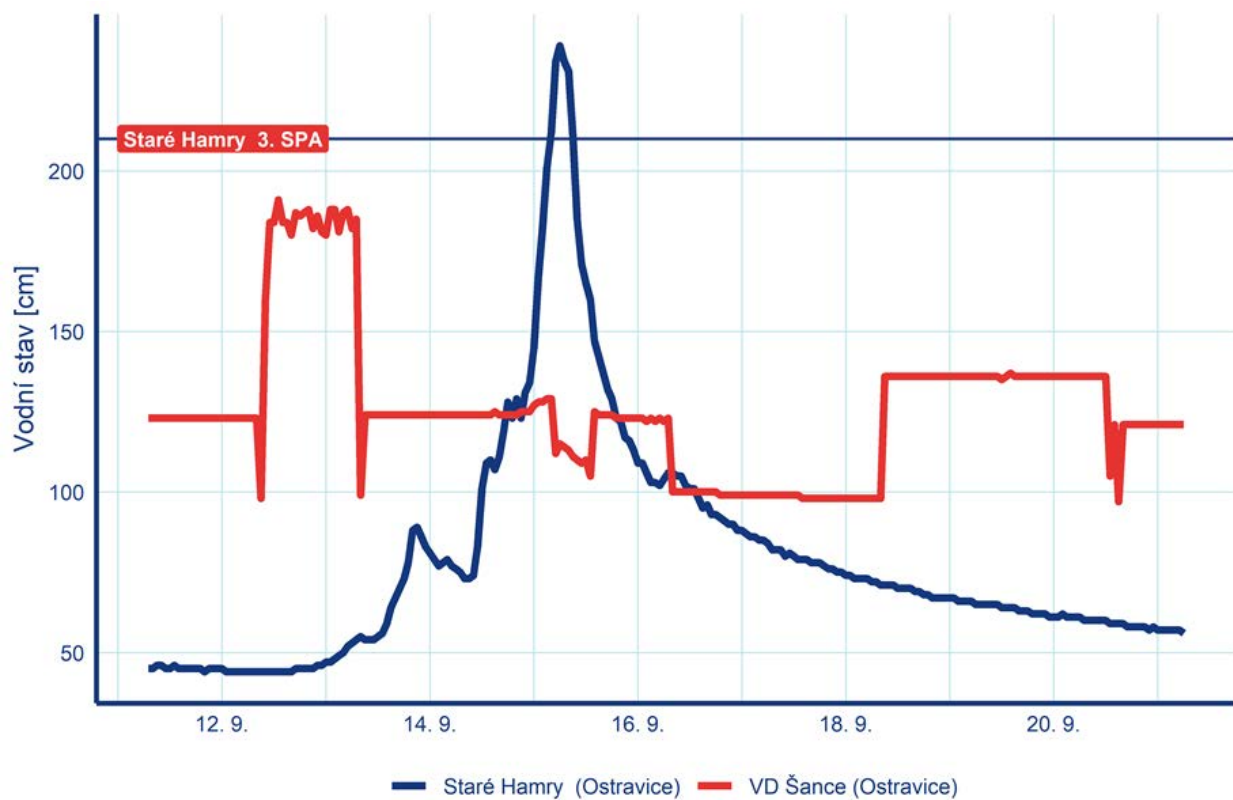
Obr. 2.2.10 Transformace povodňové vlny na Ostravici nádrží Šance.

Další příkladem pozitivního vlivu vyprázdnění nádrží je průběh např. na Ostravici, kde byl zachycen přítok z pramenných částí povodí ve vodním díle Šance (obr. 2.2.10), a rovněž v povodí Opavy na Moravici, na které leží vodními díla Slezská Harta a Kružberk a další.

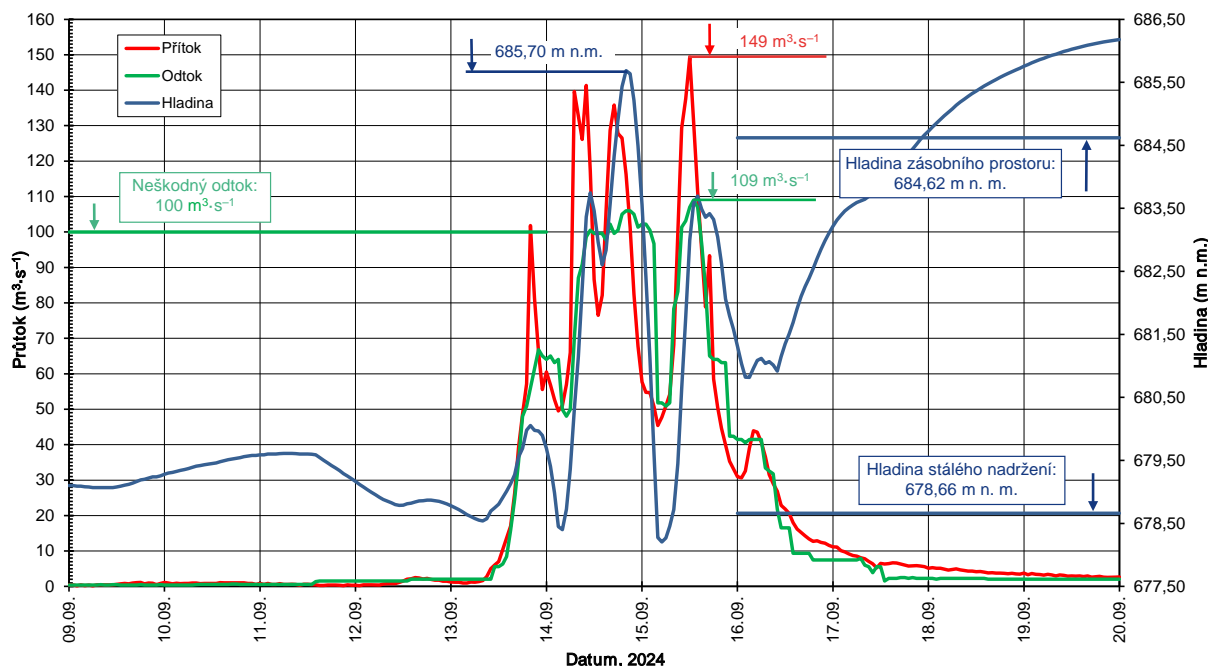
**4.1.1 Průběh povodně v září 2024 na vodním díle Labská.**

Začátkem září se hladina vody v nádrži vyskytovala 0,5 m nad úroveň stálého nadržení. Přestože v zásobním prostoru nádrže byl vytvořen volný objem 720 tis. m<sup>3</sup> a hladina vody snížena o 5,50 m, byl na základě výstrahy ČHMÚ dne 11. 9. 2024 navýšen odtok na 1,5 m<sup>3</sup>·s<sup>-1</sup>, dne 12. 9. 2024 pak ještě na 2,0 m<sup>3</sup>·s<sup>-1</sup> a hladina vody v nádrži dále klesala. Dopoledne dne 13. 9. před vlastním nástupem první povodňové vlny se hladina vody dostala krátkodobě pod úroveň stálého nadržení. Nádrž tak byla předvypuštěna o 6,1 m, v nádrži byl zvětšen volný objem o 0,766 mil. m<sup>3</sup> a zásobní prostor tak byl ze 100 % volný. Dne 13. 9. v odpoledních hodinách začal přítok do přehrady rychle stoupat a svého maxima dosáhl ještě téhož dne ve 20 hodin při průtoku 102 m<sup>3</sup>·s<sup>-1</sup> ( $Q_{>10}$ ). Odtok byl udržován na úrovni průtoku 67 m<sup>3</sup>·s<sup>-1</sup> ( $Q_{5-10}$ ). Po kulminaci nastal rychlý pokles přítoku, který se tak na minimum 50 m<sup>3</sup>·s<sup>-1</sup> dostal dne 14. 9. 2024 krátce po půlnoci. Při nastaveném odtoku hladina vody v nádrži opět rychle zaklesla pod úroveň stálého nadržení. Z důvodu zamezení dalšího jejího zaklesávání do prostoru stálého nadržení musel být odtok přechodně (na cca 3,5 hodiny) snižen na hodnotu 50 m<sup>3</sup>·s<sup>-1</sup>. Ještě v ranních hodinách dne 14. 9. 2024 došlo k dalšímu vzestupu přítoku do nádrže. Odtok z nádrže byl během 3 hodin navýšen z 50 m<sup>3</sup>·s<sup>-1</sup> na hodnotu neškodného průtoku 100 m<sup>3</sup>·s<sup>-1</sup> ( $Q_{<50}$ ). Během dne pak byly na přehradě zaznamenány v rychlém sledu další dvě povodňové vlny s kulminačními hodnotami přítoku 140 a 135 m<sup>3</sup>·s<sup>-1</sup> ( $Q_{<50}$ ). Mezi druhou a třetí vlnou poklesl přítok do nádrže na minimální množství 76 m<sup>3</sup>·s<sup>-1</sup>. Při třetí povodňové vlně byla dne 14. 9. 2024 ve 20 hodin dosažena maximální hladina v rámci celé povodně a to v úrovni 685,70 m n. m. S ohledem na předpověď dalších srážek byl ponechán odtok z nádrže v úrovni neškodného průtoku. Vzhledem k poklesu přítoku do nádrže nastal i velmi rychlý pokles hladiny vody. Ta ze svého maxima do rána do 5 hodin dne 15. 9. 2024 klesla opět pod úroveň stálého nadržení (pokles o 7,5 m). I v tomto případě byl, opět z důvodu zamezení dalšího poklesu hladiny vody do prostoru stálého nadržení, odtok přechodně (na cca 3 hodiny) snižen na 50 m<sup>3</sup>·s<sup>-1</sup>. Nástup poslední čtvrté povodňové vlny byl zaznamenán 15. 9. 2024 v ranních hodinách, kdy z nejnižšího přítoku do nádrže v úrovni 47 m<sup>3</sup>·s<sup>-1</sup> za 6 hodin vzrostl na kulminační přítok celé povodně v množství 149 m<sup>3</sup>·s<sup>-1</sup> ( $Q_{50}$ ). Ihned při zahájení vzestupu přítoku do nádrže byl odtok opět zvýšen na úroveň neškodného průtoku. Vzhledem k prudkým změnám velikosti přítoku, rychlým změnám úrovně hladiny vody v nádrži a změnám způsobu proudění vody v obtokovém tunelu bylo obtížné doladit na odtokovém limnigrafu odtok zcela přesně na hodnotu neškodného průtoku 100 m<sup>3</sup>·s<sup>-1</sup>. Z tohoto důvodu dosáhla kulminační hodnota odtoku krátkodobě 109 m<sup>3</sup>·s<sup>-1</sup> ( $Q_{<50}$ ). Vzhledem k tomu, že kromě Malého Labe nebyly ostatní přítoky Labe pod Labskou povodní dotčeny, a hodnotu kulminačního průtoku v Labi mezi přehradami Labská a Les Království nejméně významně ovlivnil právě odtok z nádrže Labská, nepředstavovala mírně překročená hodnota neškodného odtoku v korytě Labe žádný problém. Přítok do nádrže Labská se po celou dobu povodně vyskytoval, s dvěma krátkodobými výkyvy, nad úrovní 3. SPA. Odtok z nádrže byl po celou dobu nad úrovní 3. SPA. Hladina v nádrži dosáhla svého maxima v úrovni kóty 685,70 m n. m., ochranný ovladatelný prostor byl zaplněn ze 14 % a v nádrži tak byl zachycen ve čtyřech povodňových vlnách objem 1,938 mil. m<sup>3</sup> vody.

**VD Labská – povodeň září 2024**  
**Časový průběh přítoku vody do nádrže, odtoku z nádrže a hladiny v nádrži**

K překročení mezní bezpečné hladiny ani maximální hladiny nádrže na vodním díle nedošlo. Po převádění neškodného povodňového průtoku spodními výpusti v obtokovém tunelu bylo zjištěno poškození protimrazových lamel v obtokovém tunelu a dále poruchy dlažeb vývaru, na objektu limnigrafu a poškození opěrné zdi u limnigrafu. Tyto závady stavebních konstrukcí zásadně neohrožují bezpečnost a provozuschopnost VD Labská.

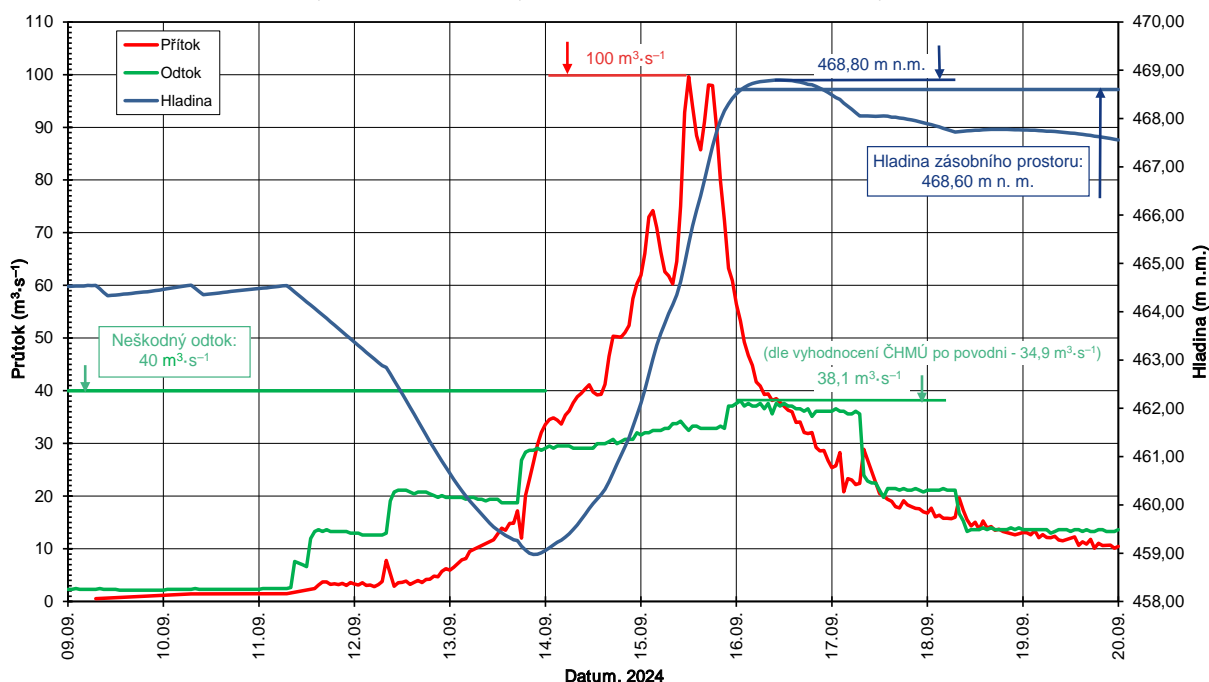
**4.1.4 Průběh povodně v září 2024 na vodním díle Pastviny.**

**VD Pastviny – povodeň září 2024**  
**Časový průběh přítoku vody do nádrže, odtoku z nádrže a hladiny v nádrži**

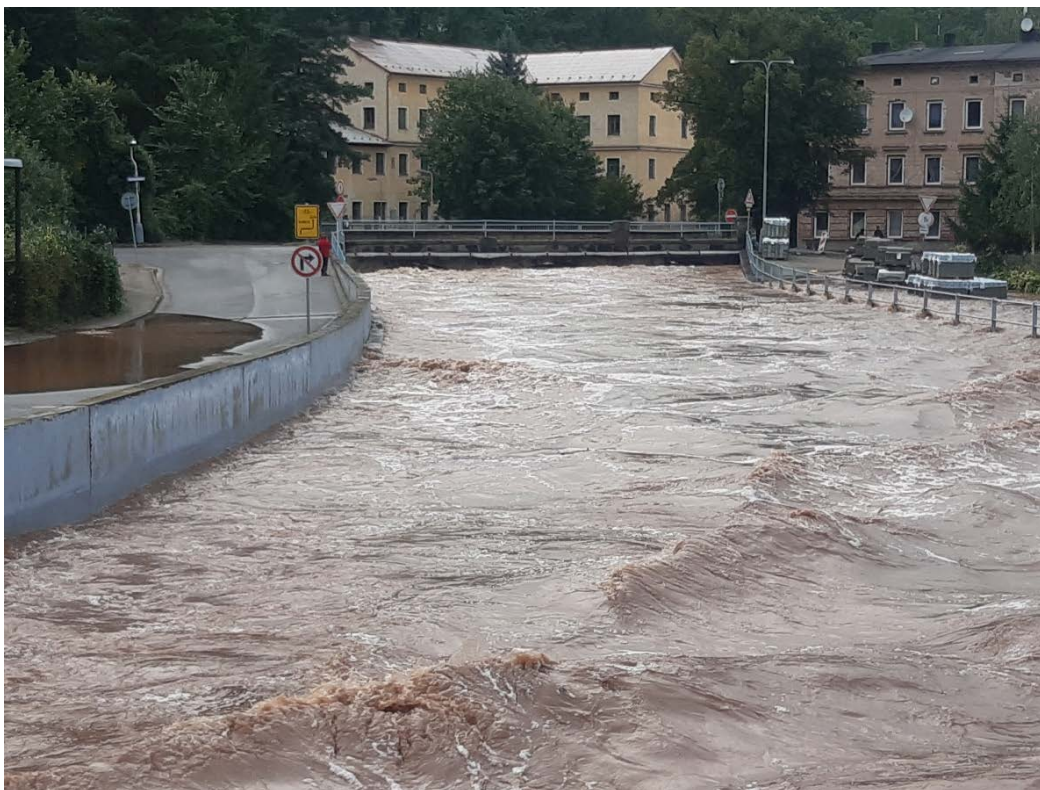
*Obr. 5.1 PPO Broumov na Stěnavě při povodni 15. 9. 2024.*

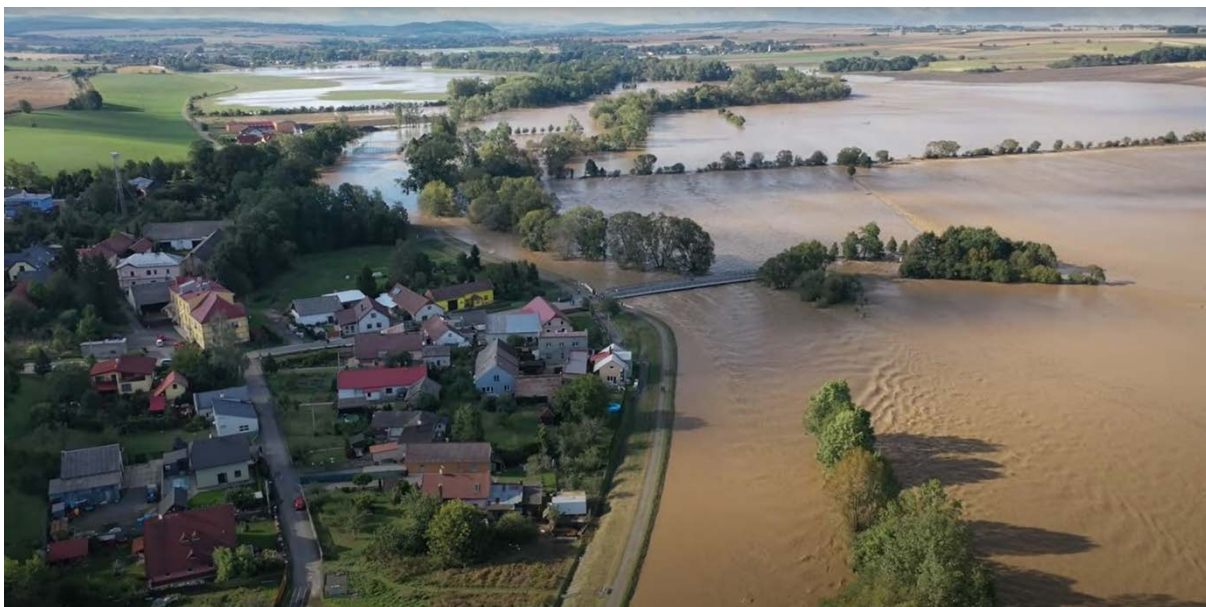
*Obr. 5.2 PPO Holasovice na Opavě během povodně.*

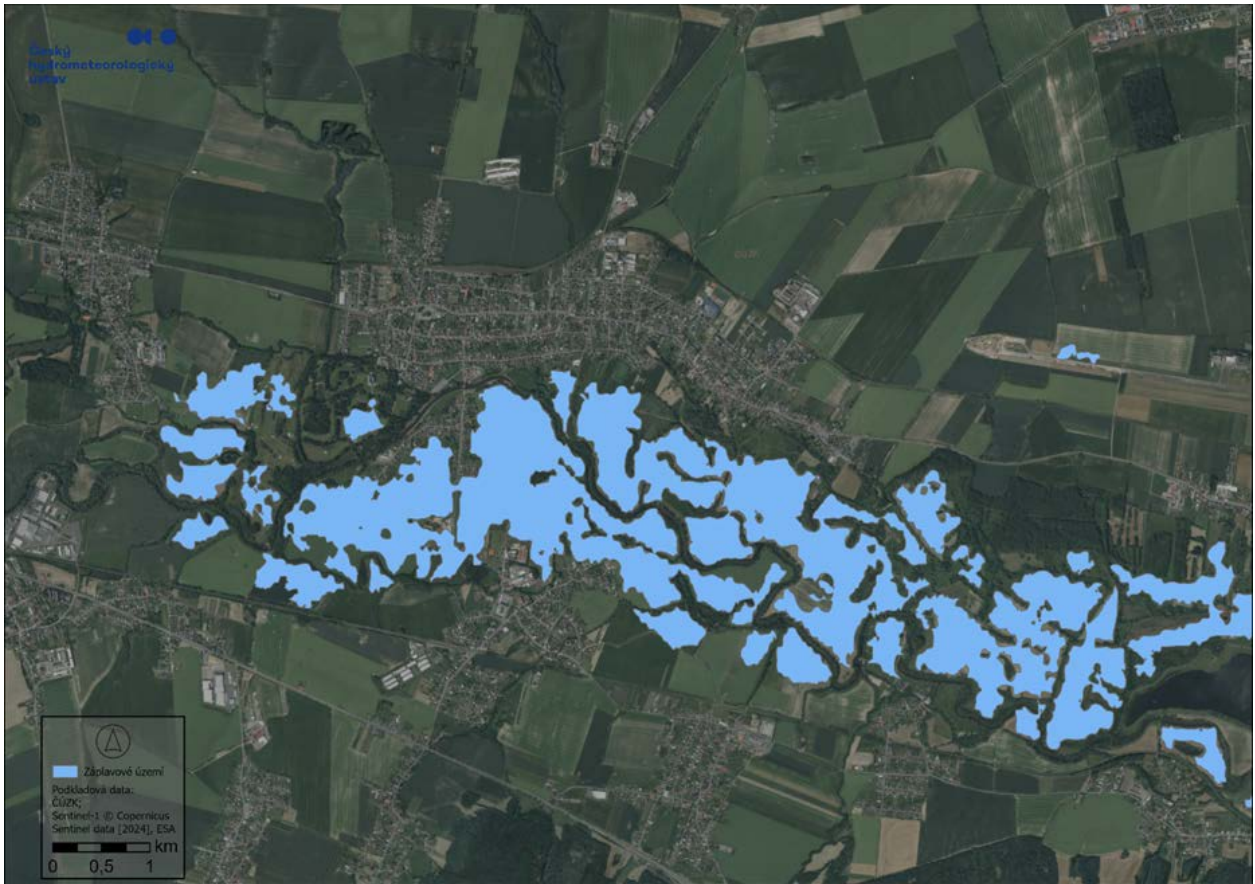
Obr. 9.1.1 Výřez znázorňující záplavová území detekovaná z dat družice Sentinel 1A, pořízených 15. září 2024.
